RAPPORT D'ETUDE

**Étude préalable à la conservation-restauration du retable de l'église
paroissiale Saint-Médard, Saint-Médard (46150)**

Janvier 2024

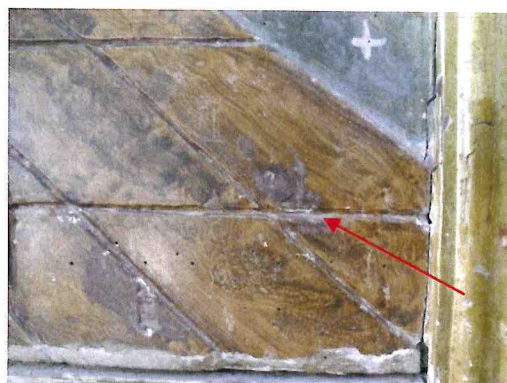
Des retouches ponctuelles brunes ont été réalisées dans les lacunes du parquet.

Retouches brunes sur lacunes

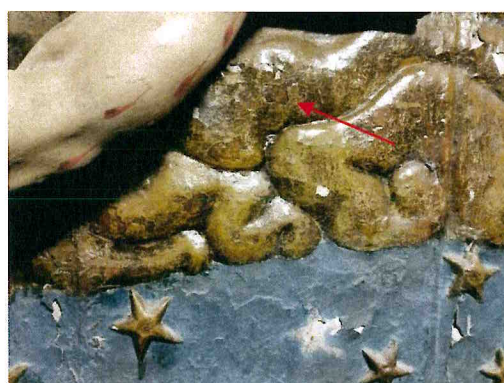
Les nuages du panneau central étaient argentés. Suite à l'oxydation des feuilles d'argent, ils ont été repeints en blanc et recouvert d'un vernis qui a jauni.

Lacune avec repeint blanc et vernis jauni

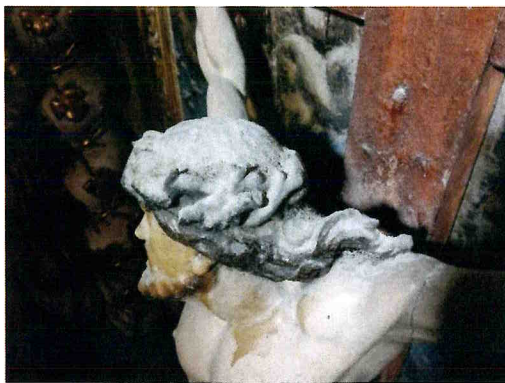
L'ensemble des surfaces est empoussiéré, recouvert de poussières volatiles et plus adhérentes formant un encrassement parfois gras. Le dessus des surfaces horizontales, le dessus des volumes ainsi que les creux sont les zones les plus sujettes à l'accumulation des poussières et donc à l'encrassement. Plusieurs zones présentent également un encrassement noir de suie provoqué par la combustion des cierges souvent posés sur l'autel.

Empoussièrément, dessus du Christ

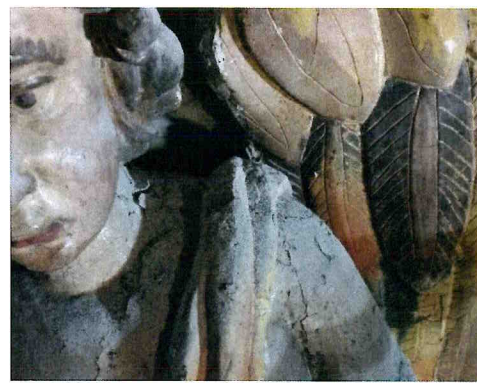
Empoussièrément, ange droit

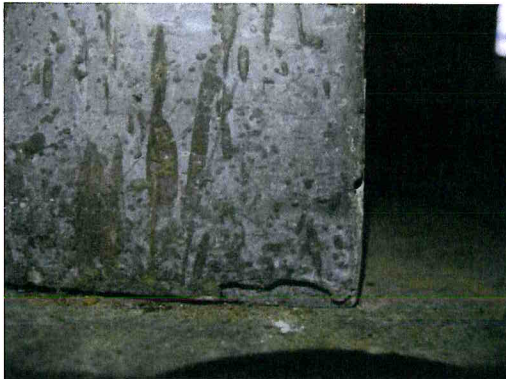
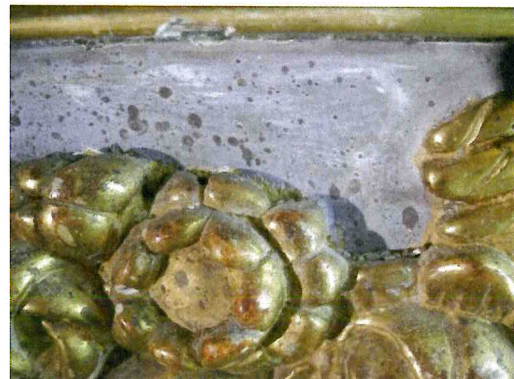
De nombreux dépôts et taches divers ont également été relevés, notamment des dépôts cireux sur les parties basses du retable particulièrement sur le gradin et le tabernacle.

Dépôts cireux, gradin

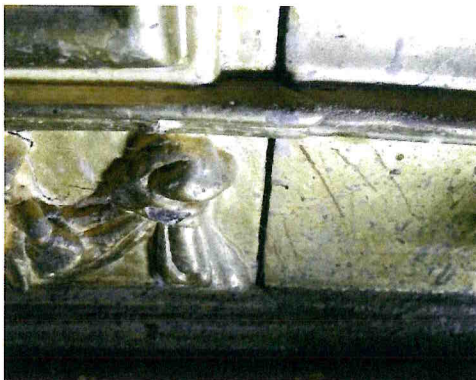
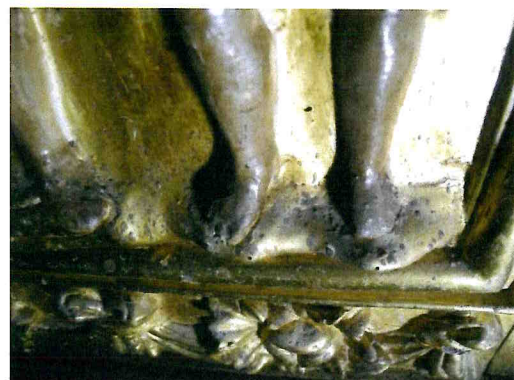
Dépôts cireux, tabernacle

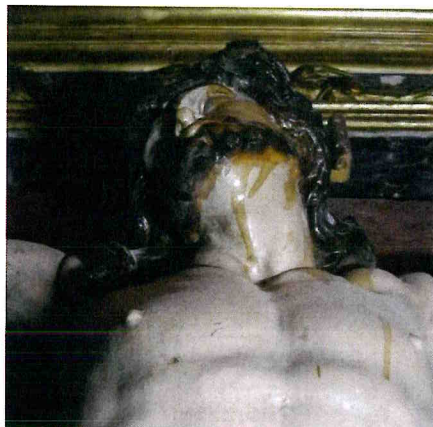
Le **vernis** appliqué sur certaines surfaces a **jauni** du fait du vieillissement des résines qui le compose.

Jaunissement du vernis, Christ

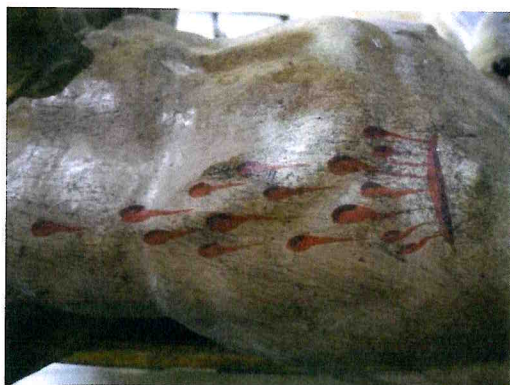
Le **vernis** appliqué ponctuellement a **jauni** et présente des **amas et des coulures**.

Encrassement et vernis jauni, torse

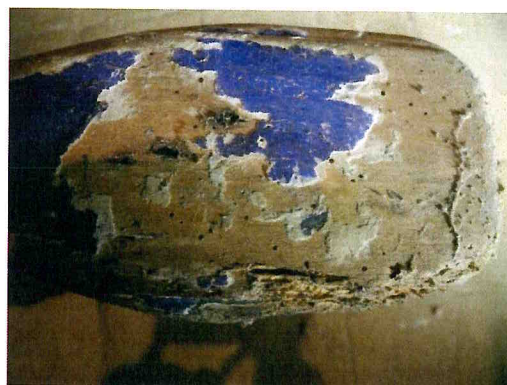
La croix a fait l'objet **d'infestation par les insectes xylophages** successives ce qui a par endroit entraîné **des pertes de matière**.

Infestation, perte de matière et lacunes dans la polychromie, partie basse

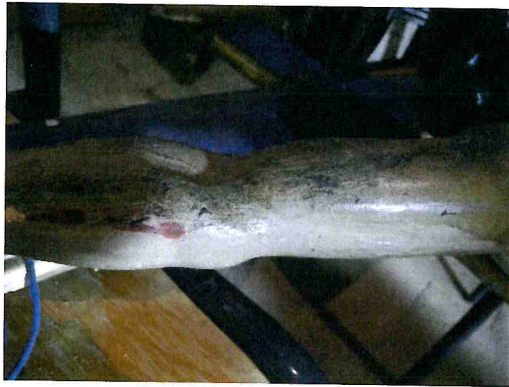
L'**empoussièrément** est particulièrement prononcé sur les parties du dessus. Un **encrassement noir et gras** (suie ?) est présent sur les surfaces de manière hétérogène.

Encrassement, bras droit

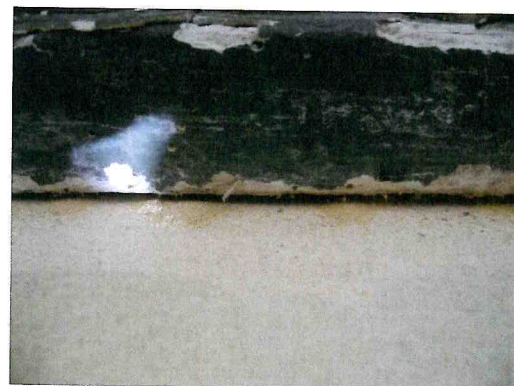
Vermoules et lacunes, base

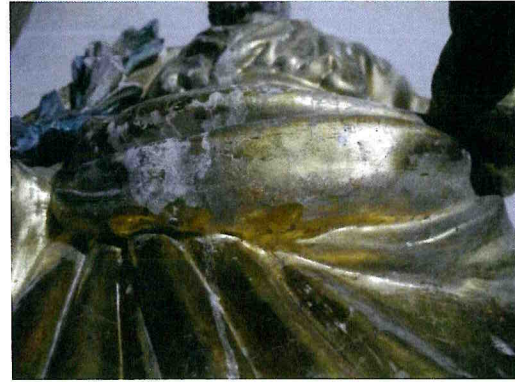
Des soulèvements et un **réseau d'écaillage** est présent surtout dans les surfaces dorées.

Coulures, usures et écaillage, dessous ceinture

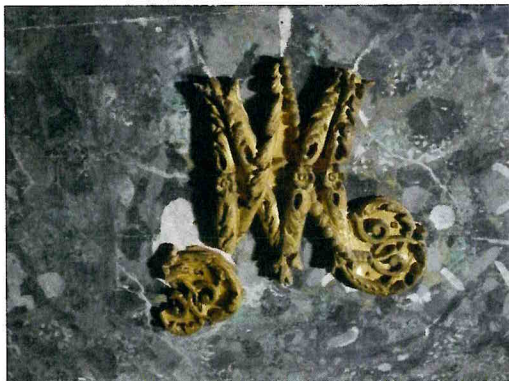
Cassure, autel

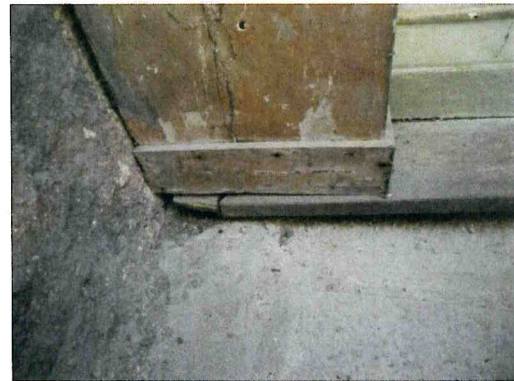
De nombreux soulèvements ont été observés. Ces soulèvements s'accompagnent le plus souvent de **lacunes**. Elles sont présentes dans toutes les zones de la polychromie et particulièrement sur les côtés du retable en partie basse et sur le gradin.

Lacunes, côté gauche autel

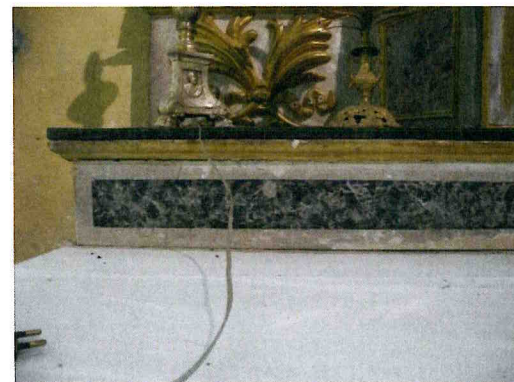
Lacunes, gradin

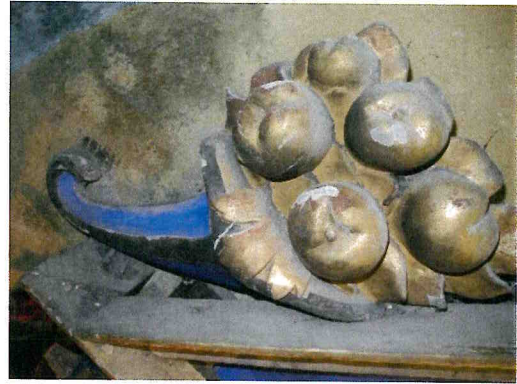
L'**empoussièrément** est particulièrement prononcé sur les parties du dessus.

Lacunes et empoussièrement, corne d'abondance côté gauche
